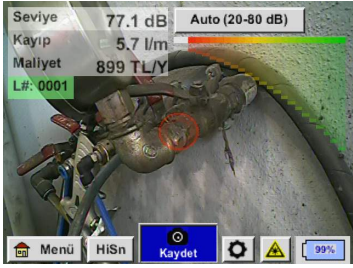
**Etiket:** 1  
**Bina - Yer:** atolye - matkap  
**Tarih Zaman:** 27.07.2022 14:58:42  
**Debi Kaybı:** 5,701 ltr/min  
**Maliyet her Yıl:** 899,01 TL  
**Toplam CO2 Emisyonu her Yıl:** 0,19 ton  
**Öncelik:**  
**Yorum:**

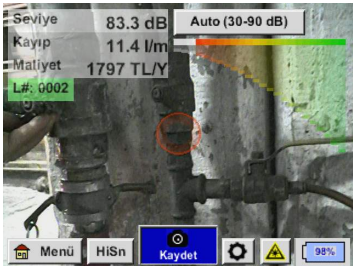
**Etiket:** 2  
**Bina - Yer:** hamur - m10 karsisi  
**Tarih Zaman:** 27.07.2022 15:02:36  
**Debi Kaybı:** 11,399 ltr/min  
**Maliyet her Yıl:** 1.797,45 TL  
**Toplam CO2 Emisyonu her Yıl:** 0,38 ton  
**Öncelik:**  
**Yorum:**

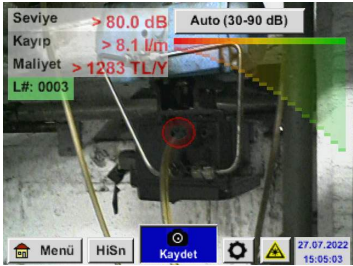
**Etiket:** 3  
**Bina - Yer:** hamur - lcv 13  
**Tarih Zaman:** 27.07.2022 15:05:48  
**Debi Kaybı:** > 8,134 ltr/min  
**Maliyet her Yıl:** > 1.282,56 TL  
**Toplam CO2 Emisyonu her Yıl:** 0,27 ton  
**Öncelik:**  
**Yorum:**

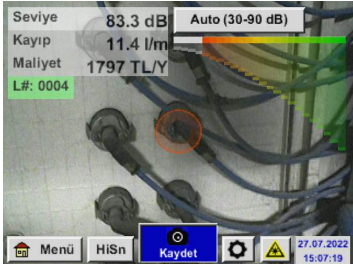
**Etiket:** 4  
**Bina - Yer:** hamur - 1. grup dagitim panosu  
**Tarih Zaman:** 27.07.2022 15:09:50  
**Debi Kaybi:** 11,394 ltr/min  
**Maliyet her Yıl:** 1.796,54 TL  
**Toplam CO2 Emisyonu her Yıl:** 0,38 ton  
**Öncelik:**  
**Yorum:**

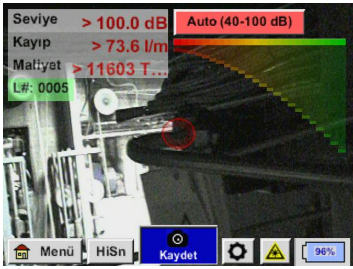
**Etiket:** 5  
**Bina - Yer:** hamur - ana buhar vanasi  
**Tarih Zaman:** 27.07.2022 15:11:36  
**Debi Kaybi:** > 73,588 ltr/min  
**Maliyet her Yıl:** > 11.603,36 TL  
**Toplam CO2 Emisyonu her Yıl:** 2,45 ton  
**Öncelik:**  
**Yorum:**

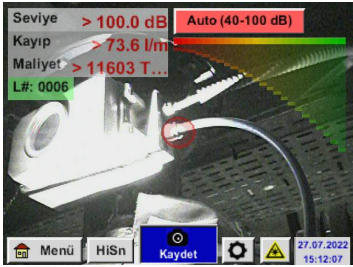
**Etiket:** 6  
**Bina - Yer:** hamur - dpcv 209b  
**Tarih Zaman:** 27.07.2022 15:12:50  
**Debi Kaybi:** > 73,588 ltr/min  
**Maliyet her Yıl:** > 11.603,36 TL  
**Toplam CO2 Emisyonu her Yıl:** 2,45 ton  
**Öncelik:**  
**Yorum:**

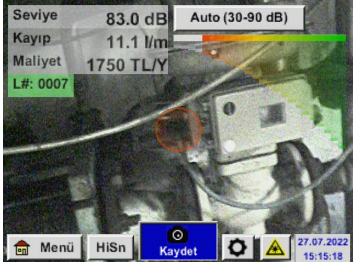
**Etiket:** 7  
**Bina - Yer:** hamur - siva sogutma sulari vanasi  
**Tarih Zaman:** 27.07.2022 15:15:52  
**Debi Kaybı:** 11,1 ltr/min  
**Maliyet her Yıl:** 1.750,26 TL  
**Toplam CO2 Emisyonu her Yıl:** 0,37 ton  
**Öncelik:**  
**Yorum:**

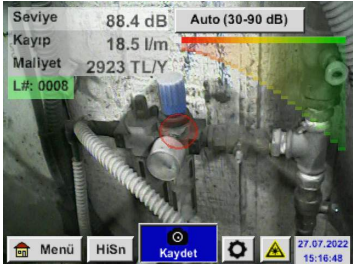
**Etiket:** 8  
**Bina - Yer:** hamur - kalender sirk. pom. yani  
**Tarih Zaman:** 27.07.2022 15:17:26  
**Debi Kaybı:** 18,538 ltr/min  
**Maliyet her Yıl:** 2.923,06 TL  
**Toplam CO2 Emisyonu her Yıl:** 0,62 ton  
**Öncelik:**  
**Yorum:**

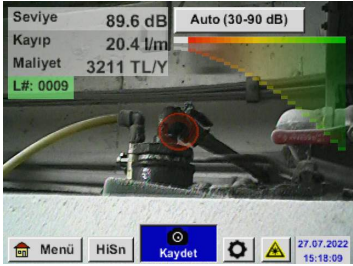
**Etiket:** 9  
**Bina - Yer:** hamur - 5. kurutma yaglama yani  
**Tarih Zaman:** 27.07.2022 15:18:56  
**Debi Kaybı:** 20,363 ltr/min  
**Maliyet her Yıl:** 3.210,88 TL  
**Toplam CO2 Emisyonu her Yıl:** 0,68 ton  
**Öncelik:**  
**Yorum:**

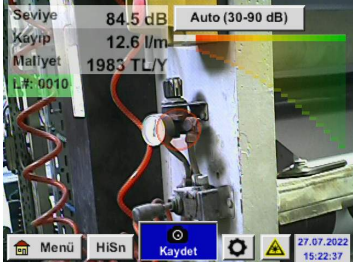
10

**Bina - Yer:** kagit islem - molunoz  
**Tarih Zaman:** 27.07.2022 15:23:31  
**Debi Kaybı:** 12,578 ltr/min  
**Maliyet her Yıl:** 1.983,36 TL  
**Toplam CO2 Emisyonu her Yıl:** 0,42 ton  
**Öncelik:**  
**Yorum:**
